乐昌市瑞创精工制造有限公司“8·1”一般 机械伤害事故调查报告

乐昌市人民政府事故调查组

乐昌市瑞创精工制造有限公司“8·1”一般机械伤害事故调查报告

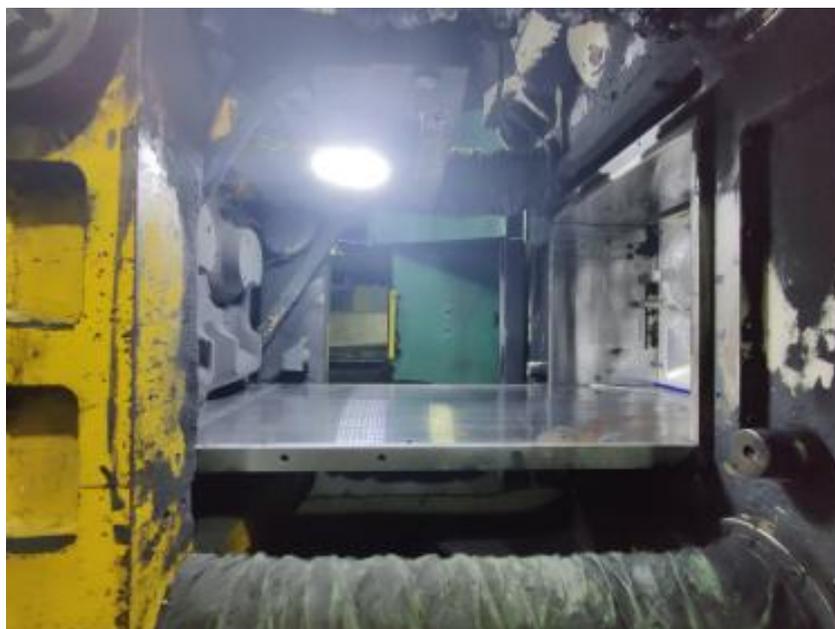
④正反压板机构内部情况实拍图

靠、有效)。0时32分40秒彭X翠身体头部及上半身探入“造型机”压实机构造型室，随即被设定为自动运行状态的压实机构将彭X翠头部挤压在造型室正反压板之间，造成彭X翠受机械挤压死亡。

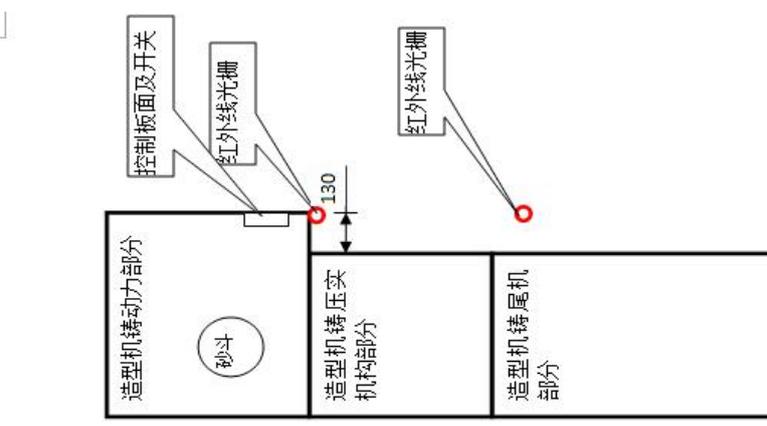
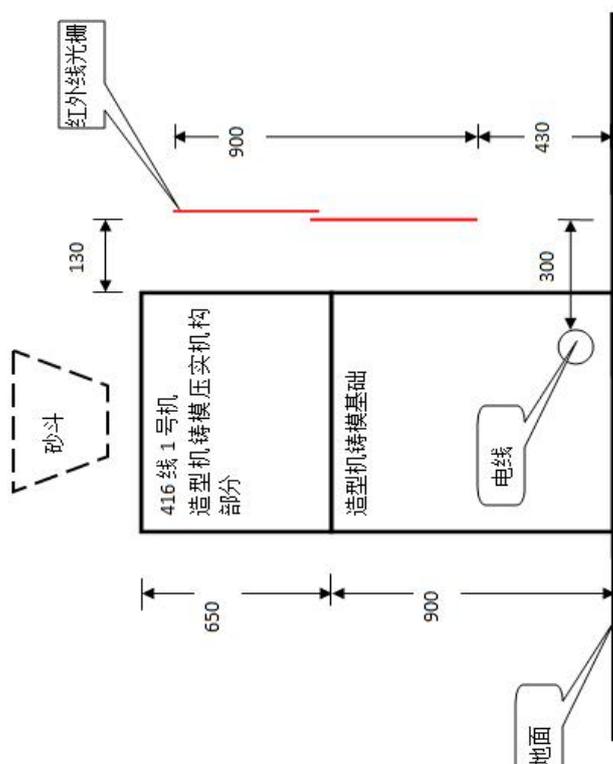
红外线光栅设置图(单位: mm)

红外线光栅与造型机压实机构运动部件距离是130mm，最高点与地面距离是1330mm，光束由发光器与接收器距离1500mm。造型机基础下部地面电缆套管到光栅安装点有300mm站脚位置。

当吹砂操作工彭X翠身体头部及上半身探入“造型机”压实机构造型室时，其身体进入到红外线光栅与造型机压实机构运动部件间距为130mm之间的盲区，此时由发光器发出光束，并被接收器接收，设置红外线光栅保护装置失效，随即被设定为自动运行状态的压实机构将彭X翠头部挤压在造型室正反压板之间，造成彭X翠机械挤压死亡。为证明上述判断，在8月5日下午5时许，事故调查组和技术鉴定组在瑞创公司聘请一位与死者彭X翠体型相当的女工，女工按事故发生的情形将身体头部及上半身探入“造型机”压实机构造型室时进行现场测量，其结果是人体可以进入到外线光栅与造型机压实机构运动部件间距为130mm之

2. **瑞创公司设备设置安全性不足，未采取可靠的风险防范措施。**瑞创公司安装的红外线光栅与造型机压实机构运动部件间距是 130mm，其保护光栅与造型机压实机构运动部件间离偏宽，当体型偏瘦的操作人员操作时存在误入保护盲区的可能。瑞创公司虽然在造型机压实机构运动部件两侧安装红外线光栅保护装置，但未在其两侧安装防身体误入物理机械网格。

2. 全面开展隐患排查和安全风险辨识及管控。瑞创公司要全面开展地毯式安全隐患排查治理，全面辨识企业安全风险，及时消除生产安全事故隐患，加强设备设置安全性，强化生产作业过程中各级各类管理人员和从业人员安全生产责任制、安全生产规章制度和操作规程等安全生产执行力。

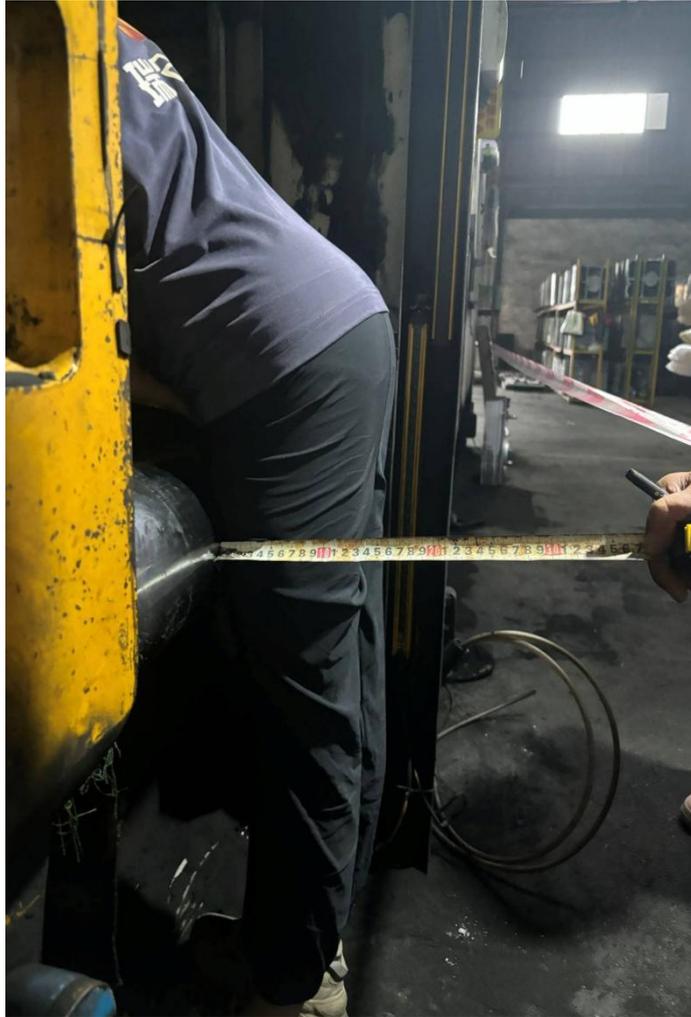
图 2 试验图

间的盲区。
