乐昌市瑞创精工制造有限公司“8·1”一般 机械伤害事故调查报告

乐昌市人民政府事故调查组

乐昌市瑞创精工制造有限公司“8·1”一般机械伤害事故调查报告

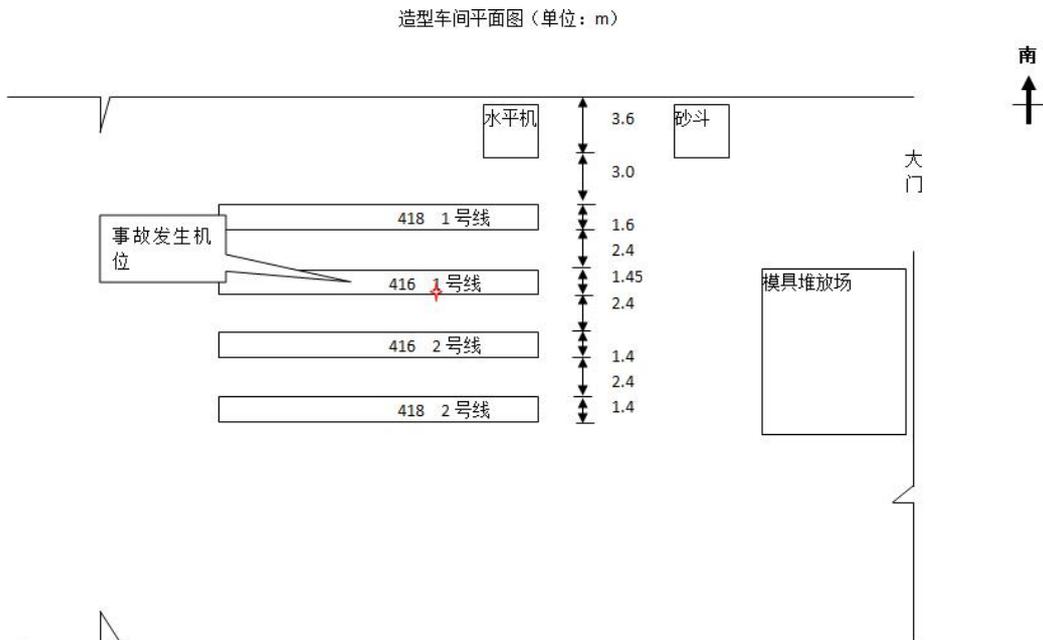
图 1 造型车间平面图

瑞创公司在生产车间内置从南到北有 418 垂直分型无箱射压造型机 1 号线、416 垂直分型无箱射压造型机 1 号线、416 垂直分型无箱射压造型机 2 号线、418 垂直分型无箱射压造型机 2 号线四条自动造型生产线。
